**PROGRAM PRAC KONSERWATORSKICH,
PROPONOWANA TECHNOLOGIA KONSERWACJI
ELEWACJI KOŚCIOŁA P.W. ŚW. MACIEJA APOSTOŁA
W SIEWIERZU**

autor: mgr Wojciech Szczurek konserwator dzieł sztuki
konsultacje: mgr Jacek Olesiak konsultacje technologiczne

Kraków, październik - 2021r.

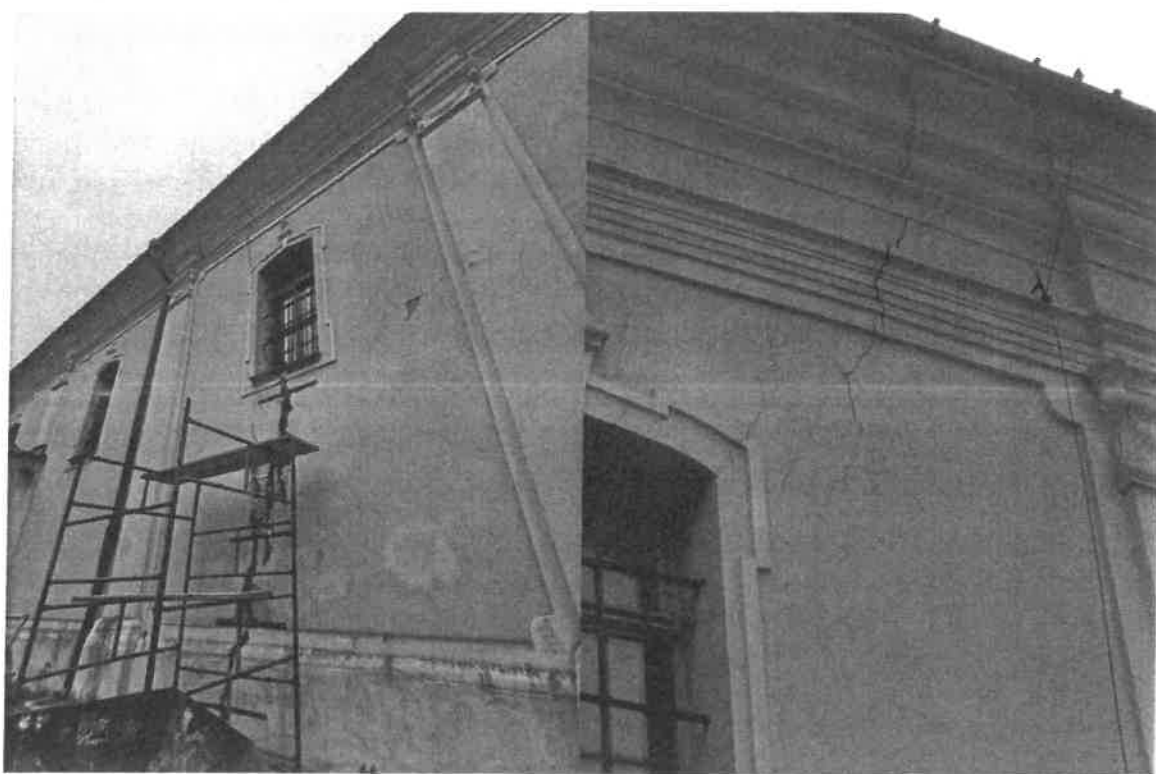
Fot. Stan zachowania - fragment

W podobnie w złym stanie zachowania znajdują się partie tynków na elewacji. Jako główną przyczynę widocznych zniszczeń należy uznać nawarstwiająca się i współdziałające czynniki fizyko-chemiczne. Jednym z głównych procesów niszczących substancję murów budynku jest wilgoć, oraz ciągłe zmiany klimatyczne wraz z czynnikami mechanicznymi. Zarówno różnice temperatur jak i opady, czy wiatr wywołują negatywne skutki w powierzchniowych warstwach muru. Materiał budowlany, jakim jest cegła czy tynk ulega ciągłym ruchom termicznym, w wyniku czego kurczy się i rozszerza. Szczególnie silnie zjawiska te są widoczne na styku dwóch różnych materiałów. Ciągłość tych procesów doprowadziła do powstawania widocznych zniszczeń w postaci ubytków partii tynku, odspojeń, rys, pęknięć.

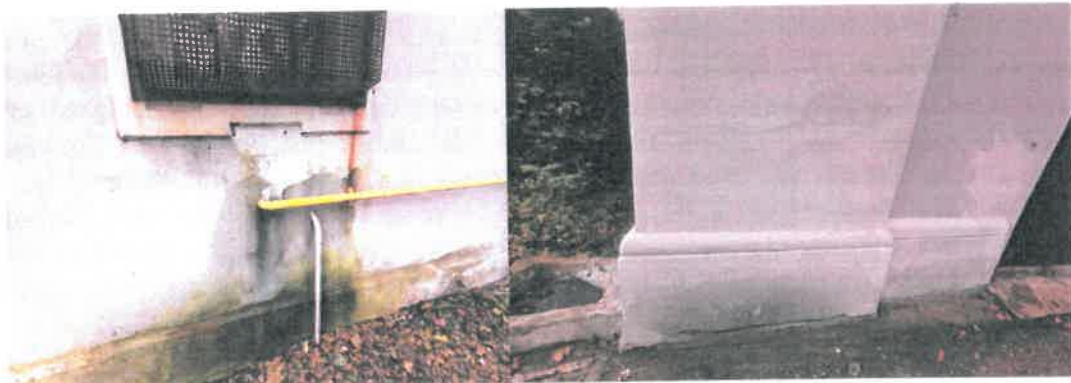
Fot. 3., 4. Stan zachowania. Widoczne zniszczenia spowodowane stałym zawilgoceniem partii elewacji

Opisane procesy destrukcyjne w postaci przebarwień, odspojień, wykwitów soli, oraz ubytków warstwy malarskiej wraz z tynkiem występują lokalnie, szczególnie widoczne są na elewacji bezpośrednio pod dachem, a także w partii przyziemia.

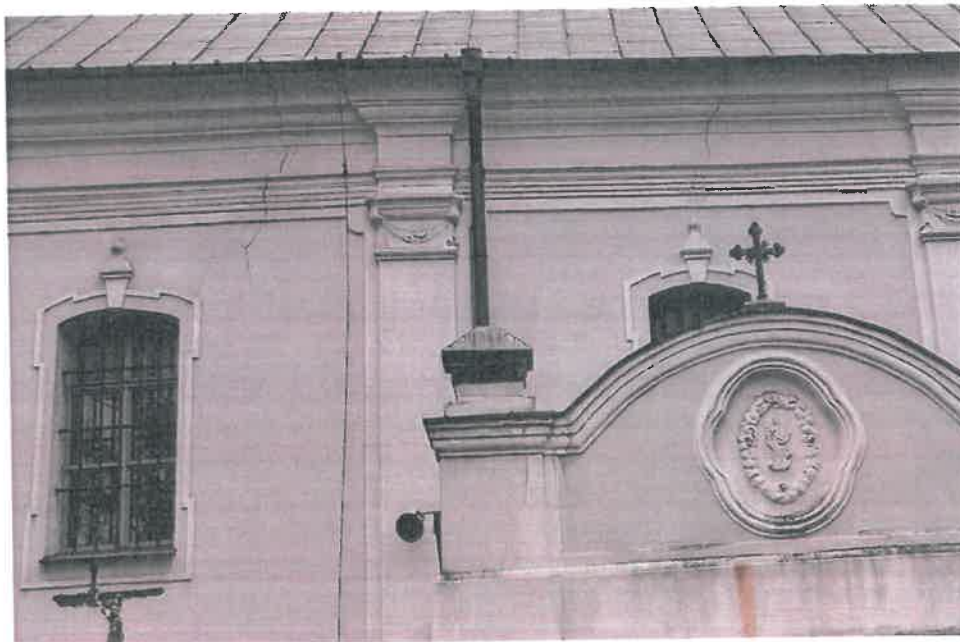
Fot. Stan zachowania - fragment

Na całej powierzchni widoczne są drobne ubytki tynku, całość pokrywa warstwa zabrudzeń wraz z nierównomiernie rozłożoną ciemną patyną wywołującą wrażenie lokalnych zaplamień. Struktura tynku została w poważnym stopniu naruszona. Tynk jest spękany, odspojony z licznymi ubytkami odsłaniającymi ceglany watek ścian. Lokalnie widoczne są ślady pierwotnej kolorystyki elewacji w kolorze jasno szarym. Miejscami na powierzchni widoczna jest korozja biologiczna (mchy, porosty), gęsta siatka zarysowań, oraz większe pojedyncze pęknięcia. Cała powierzchnia elewacji jest silnie zakurzona i zabrudzona.

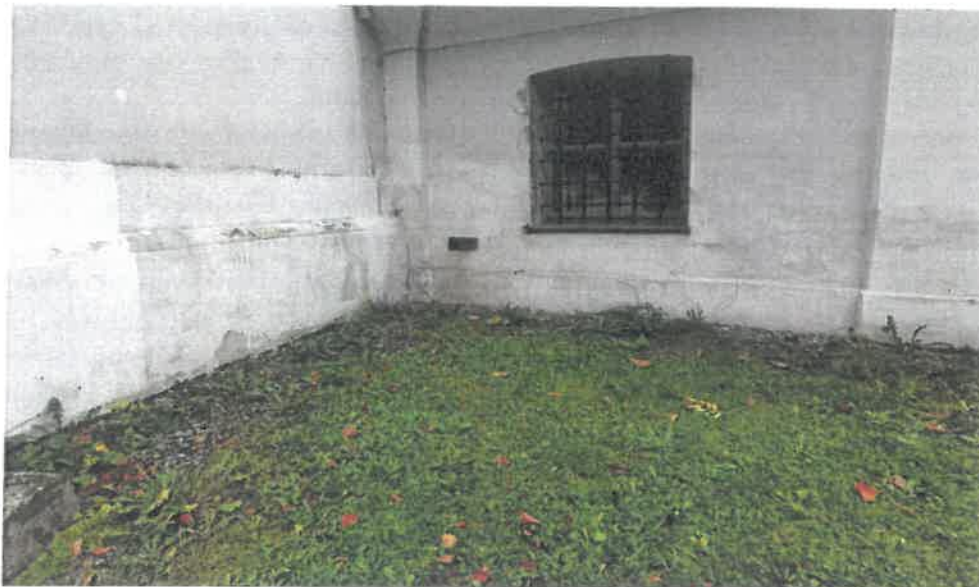
Zniszczenia spowodowane działalnością wody rozpryskowej, oraz podciąganiem kapilarnym widoczne są w strefie cokołu i tynku do wysokości około 1, 5m. Zjawiska te występowały

permanently w przeszłości, o czym świadczą liczne naprawy tynku (wykonane często zaprawami cementowymi i klejowymi, a także kity i zacierki cementowe na powierzchni).

Fot. 7., 8. Stan zachowania. Widoczne zniszczenia w dolnej partii elewacji.

W strefie tzw. przyziemia tynki w dużej mierze są odspojone, spękane - osypują się. Procesy zniszczeń związane z obecnością i zaleganiem wilgoci gruntowej widoczne są nie tylko na elewacji zewnętrznej, ale także wewnątrz budynku.

W miarę możliwości zakłada się uratowanie i zachowanie jak największej powierzchni tynków oryginalnych. Partie tynków odspojonych, silnie zasolonych i zmurszałych zakłada się usunąć na całej powierzchni tam gdzie jest to konieczne (dotyczy to zwłaszcza strefy tzw. przyziemia do wysokości około 2m). Proponuje się podjęcie działań zróżnicowanych i dostosowanych do stopnia destruktu poszczególnych fragmentów, stosując zasadę usuwania tynków ok.35-40cm. powyżej widocznej granicy wysolenia. Również wszystkie, liczne cementowe naprawy należy wykuć i usunąć.

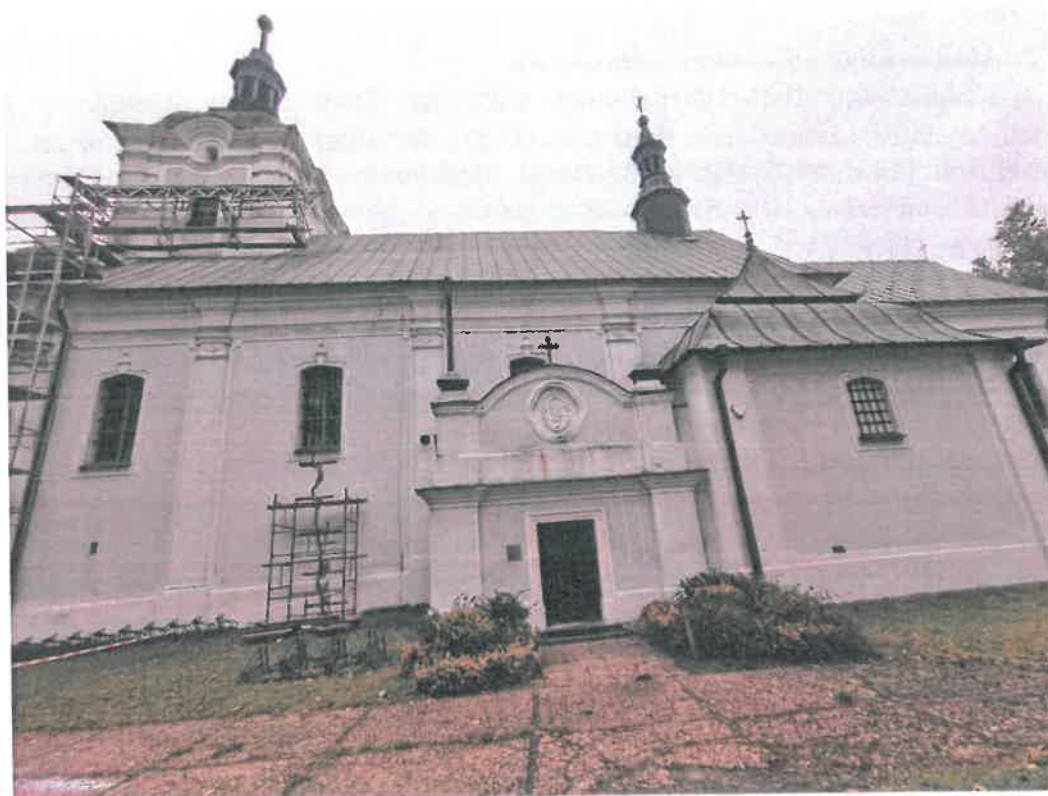
Fot.1., 2. Elewacja kościoła, widok ogólny - stan zachowania

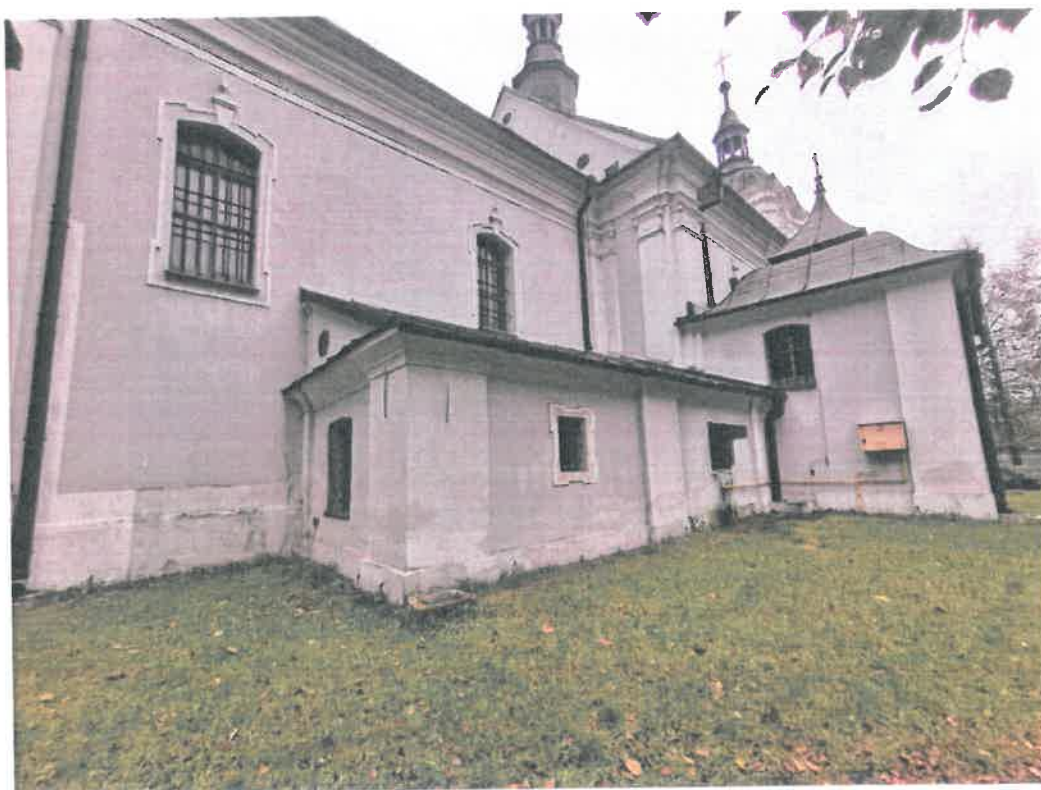
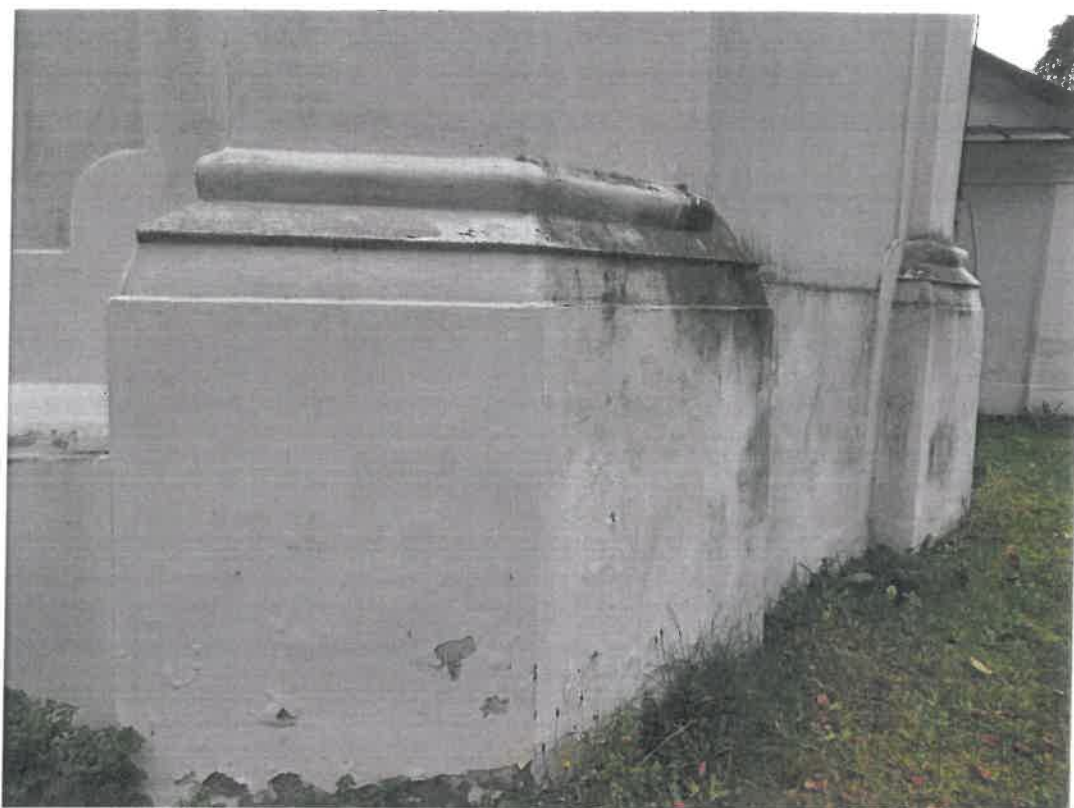
Fot 3., 4. Stan zachowania – fragment

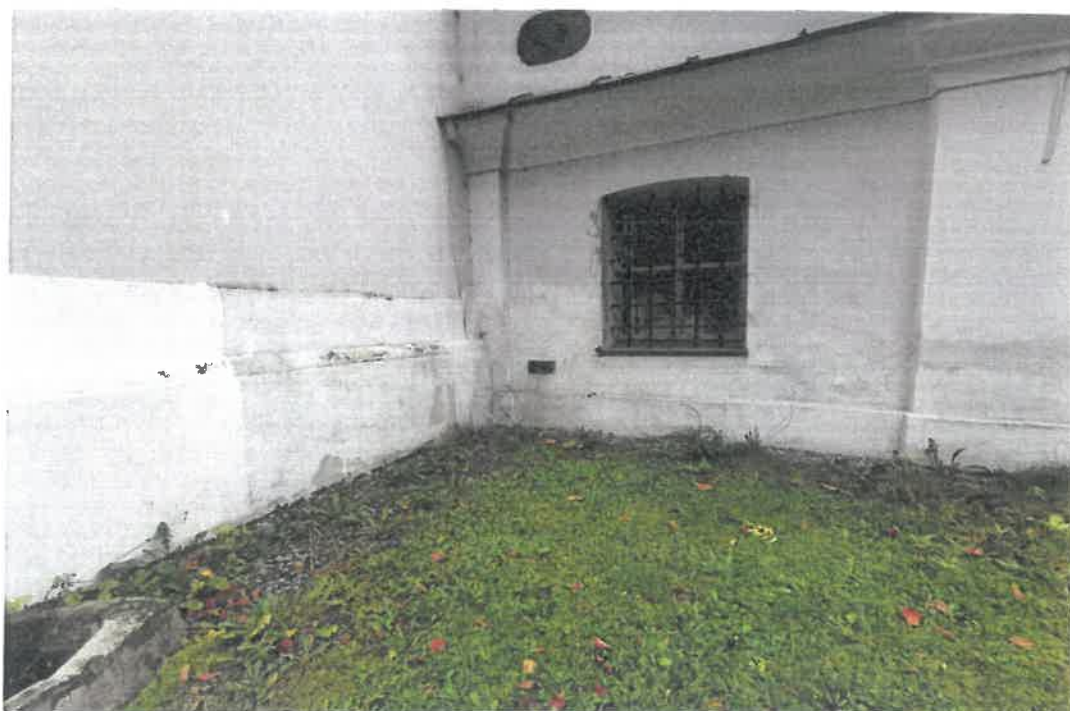
Fot.5., 6. Stan zachowania – fragment

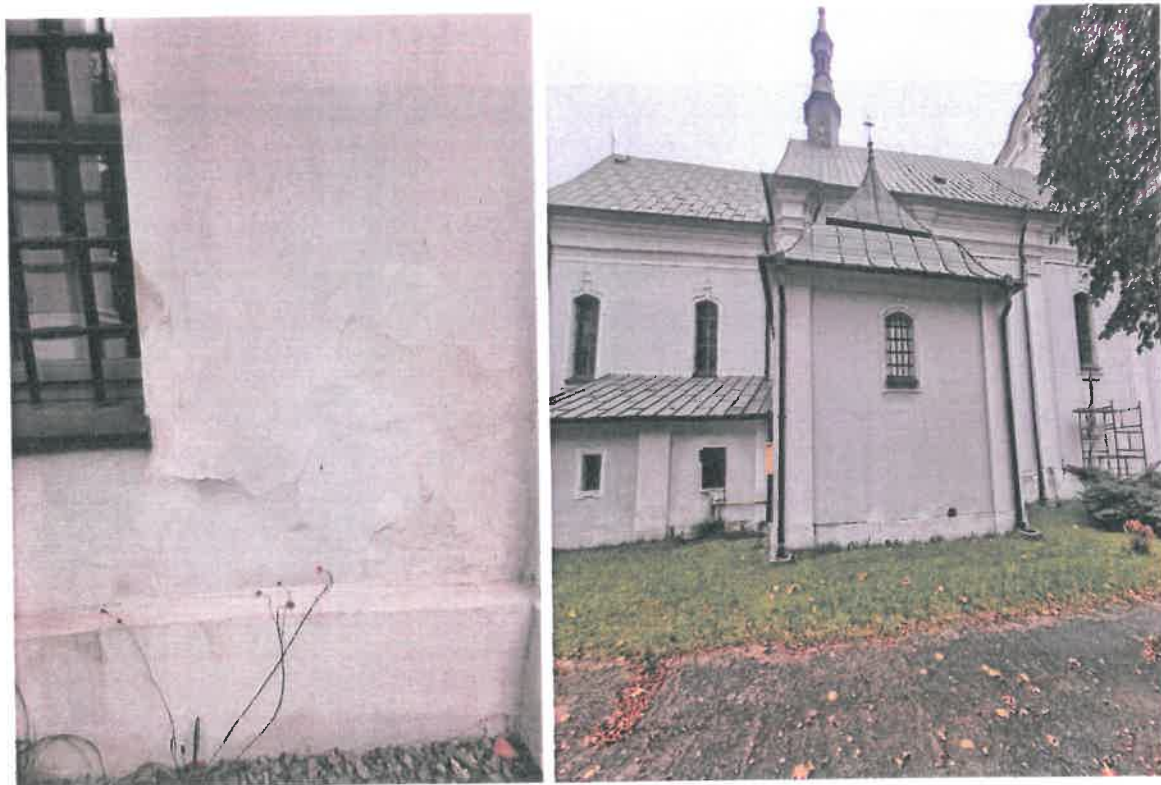
Fot 7. Stan zachowania – fragment, strefa przyziemia
